Frasnes-lez-Anvaing – 12/12/2019

Interruptions d'alimentation - Buissenal

État des lieux 2019

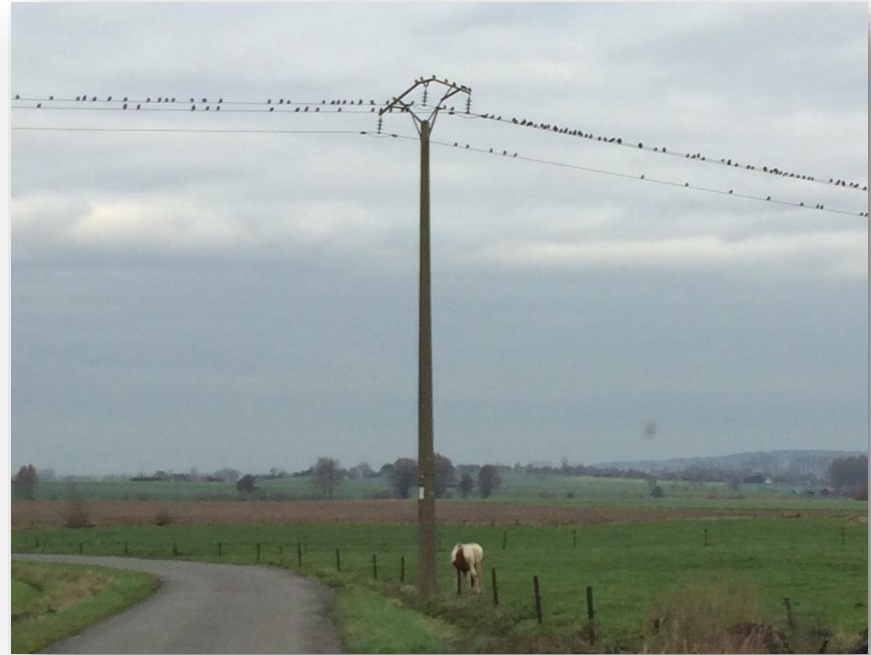
Toutefois, si les lignes aériennes sont moins onéreuses, elles présentent l'énorme inconvénient d'être **très sensibles aux intempéries** (vent, neige et gel, foudre, etc.) **et à la faune et à la flore** (oiseau ou branche qui fait un court-circuit entre 2 phases).

Compte-tenu de ces inconvénients, nous avons pris la décision au début des années 2000 **d'enfourir** progressivement toutes nos lignes moyenne tension. Nous sommes ainsi passé de 300 km à 180 km de lignes aériennes en Wallonie picarde sur les 15 dernières années.
